遺産建造物の基礎における真正性

岩 崎 好 規

Authenticity of Foundations for Heritage Structures

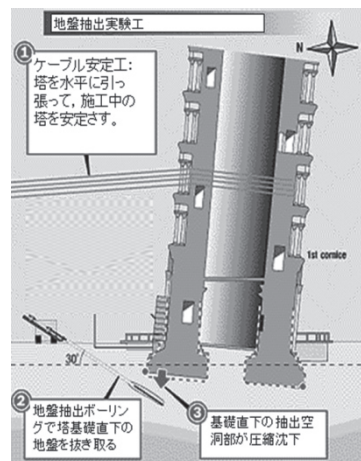
図1 Conservation of Pisa Tower (ピサの斜塔の保存)

本施工に先駆けて実験工も実施されたが、図1に示すように、①ケーブル安定工で塔の傾斜増加を抑制し、②地盤抽出ボーリングで塔基礎直下の地盤を抜き取り、③抜き取った空洞部が圧縮沈下することにより不等沈下を修復する。

これは、傾斜していない側の塔の基礎下をボーリングして地盤を抜き取り、空洞を作る。地盤が軟弱なので、穴が潰れて地盤が沈下するという単純ではあるが、理論的には地盤破壊を経て、その後の変形までを扱う必要があり、実務地盤工学としては、その複雑さから、やや、抵抗の感は否めないが、メキシコ大聖堂においても実施されたという実績もある。

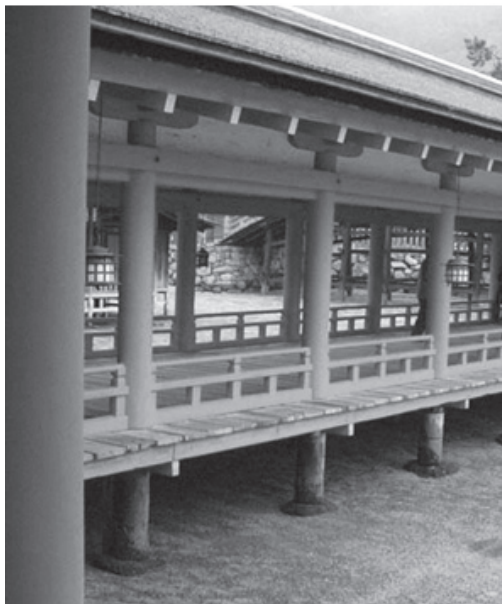
写真2 Wooden pillar upon stone
(礎石および柄柱)

巖島神社建築群を支える建築基礎は、伝統の礎石柱形式が受け継がれている。

厳島神社においては、その立地が浅い海の陸海境界にあることから、大潮時には杭は海中に浸かるため、木杭の下部は腐食が進む。

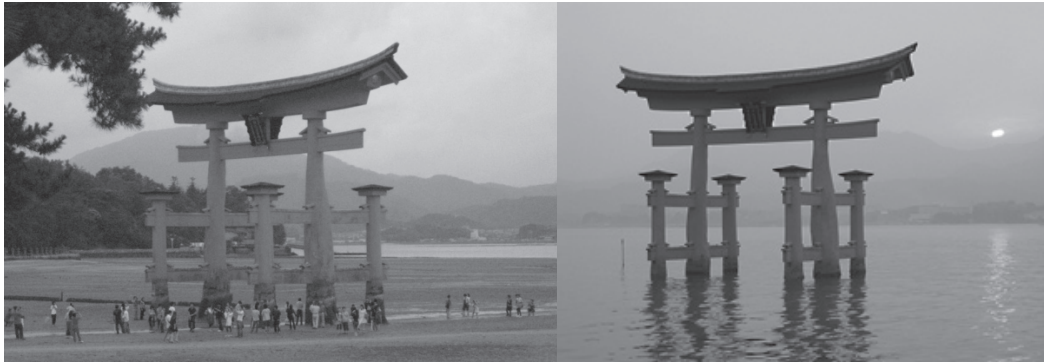
写真4 Great Gate of Itsukushima Shrine

巖島神社の前面海域に立つ大鳥居は、高さ約16.6 m、棟の長さ24.2 m、主柱周り9.9 m (直径約3 m)、総重量は約60 tである。鳥居の構造は四脚鳥居と呼ばれる形式で楠の主柱の基部を4つの支柱(袖柱[そでばしら])で支えている。主柱は楠を、支柱を支える4つの支柱は杉が使用されている。初代の大鳥居は1168年(仁安3年)に創建されたとされているが、現存の大鳥居は8代目で、再建は明治8年(1875年)である。

主柱間隔は、柱の中心から中心までが地盤面で11 mである。

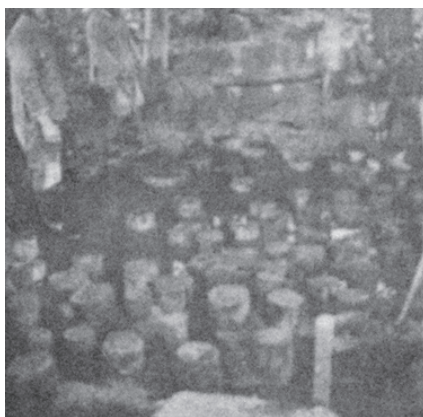
写真5 Exposed wooden piles
(修復時に現れた木杭)

国宝巖島神社建造物修理委員会の報告書によれば、主柱底部は、明治42年の修理によると思われるコンクリート基礎とその下に群杭が現れたという(写真5)。杭は松材で、太さ1尺(0.3m)程度の杭が、30本程度打ち込まれており、ほぼ中心にさらに太い杭があることが認められたという。杭の長さは不明であるが、基盤岩まで到達しているとは思われない。

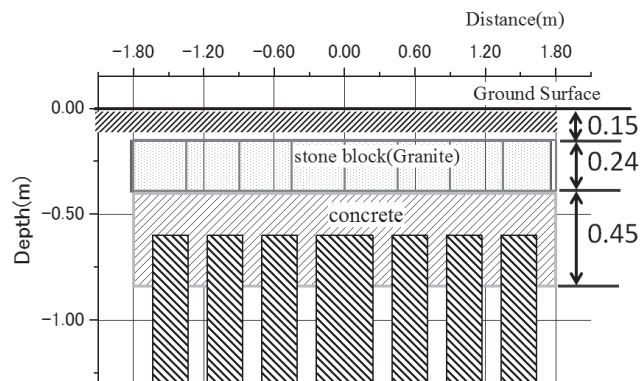
図4 Foundation structure
(基礎構造)
(修理調査委員会報告書(1950))

昭和の補修時には、既存の千本杭を厚さ1.5尺(45cm)のコンクリートで巻き込み、コンクリートの上に花崗岩の石板(厚さ8寸(24cm))を載せて基礎としたとある。

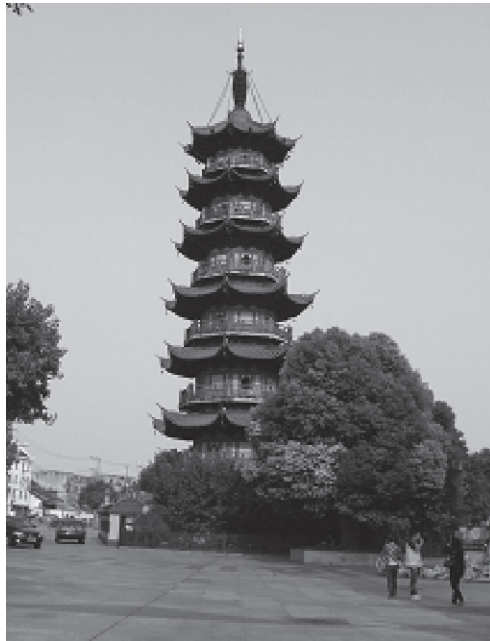
写真6 Longhua Pagoda, Shanghai, China (上海 龍華塔)

この龍華塔は、やや傾斜しており、立ち入り禁止となっていた (2010年10月)。この傾斜の原因は不明ではあるが、基礎部分は1,000年以上経過しており、問題があるとは思えないから、上部構の部材劣化などに起因しているのではないと思われる。

粘性土地盤の場合も上海に事例がある。上海の地盤は、約30～40 m程度の軟弱粘土層が堆積しているが、上海の沿岸部で長江の河口の南側の上海市徐匯区龍華路に位置する龍華寺の門前に立つ龍華塔は、三国時代の創建とされ、北宋AD 977年に再建された。木とレンガでできた高さ40 m、7層8角の塔である。上海博物館によれば、1984年に行われた大修理時の調査結果では、この基礎は、ブロック煉瓦の下に木杭の群杭があり、直径15～18 cmの木杭が杭間隔8～10 cmで密に打設されていたという (Jean Kerisel, 1991)⁽⁵⁾。ケリーゼルは、基礎の歴史的展望を述べる中で、この龍華塔の杭基礎は、先述したするパイルドラフト基礎の原型であると述べている。著者は、2010年、上海博物館を訪ねて詳しく調べようとしたが、上海博物館では、遺跡建築物に関する担当はいないし、資料もないと窓口で告げられた。

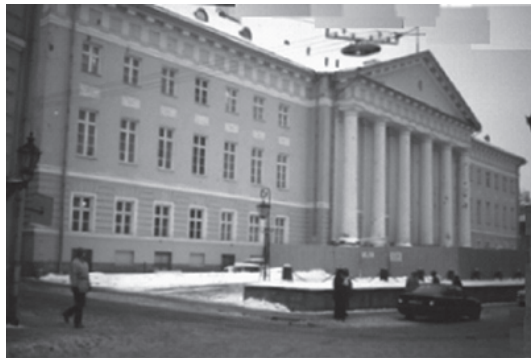
写真7 University of Tartu (タルトゥ大学)

写真7にエストニアの内陸部の1632年に建設されたとさえるタルトゥ大学の正面を示したが、地下水位低下による基礎被害が判明した。

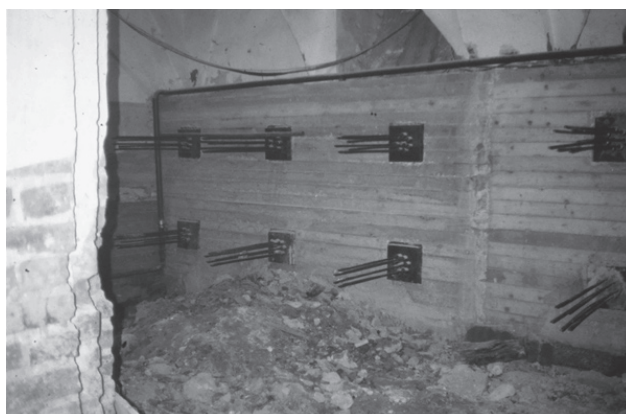
写真8 Concrete side panel to constrain foundation (Avellan, 1995)⁽⁶⁾
(基礎拘束用のコンクリート側壁パネル)

このタルトゥ大学における基礎補修は、現存する基礎構造を残しながら、補強するというものであった。すなわち、木杭の周囲に杭を新設して支持力を増大させ、レンガブロックから井桁までの深さの間を鉄筋コンクリートパネルで巻き込んで、相対するパネル間を鋼線で張力を導入して、パネル間を拘束する (写真8)。さらに、パネル底面と新設杭間に油圧ジャッキによって建物荷重を木杭から新設杭に移し替えた (Avellan, 1995)⁽⁶⁾。
